兴隆县 2019 年度第四批次建设用地 3 号地块 土壤污染状况调查报告

委托单位：兴隆县自然资源和规划局

编制单位：河北靓源环保工程有限公司

编制日期：二〇二〇年三月

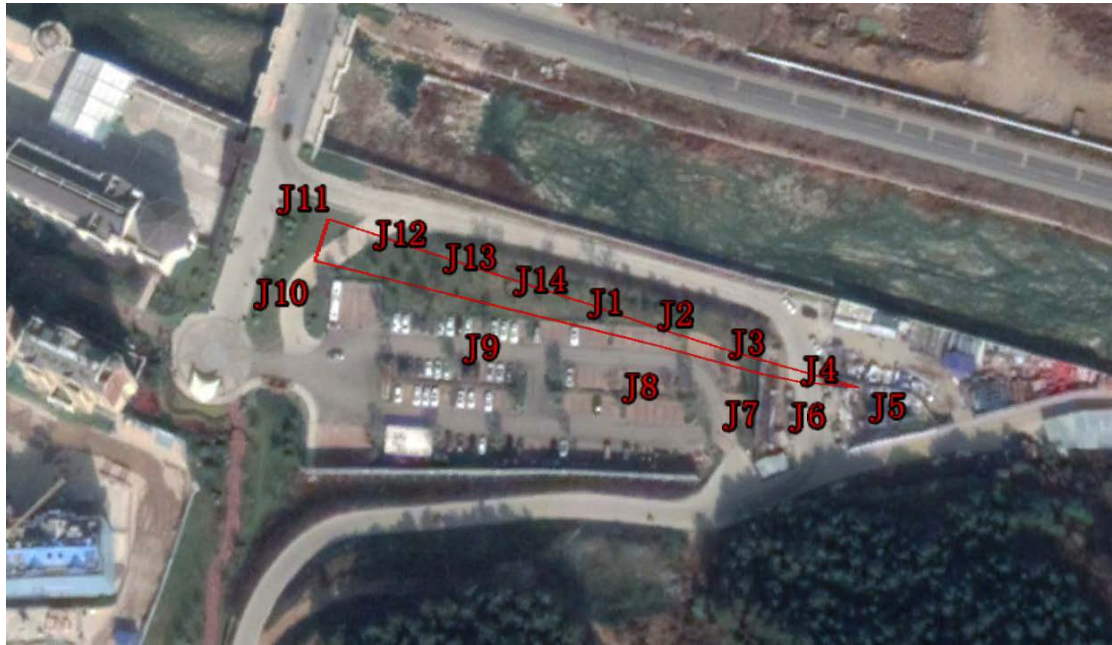
图 1-1 地块调查范围示意图

本次调查地块为兴隆县2019年度第四批次建设用地3号地块，地块面积957.851m²，调查范围详见图1-1红色线框内，拐点坐标见表1-1。

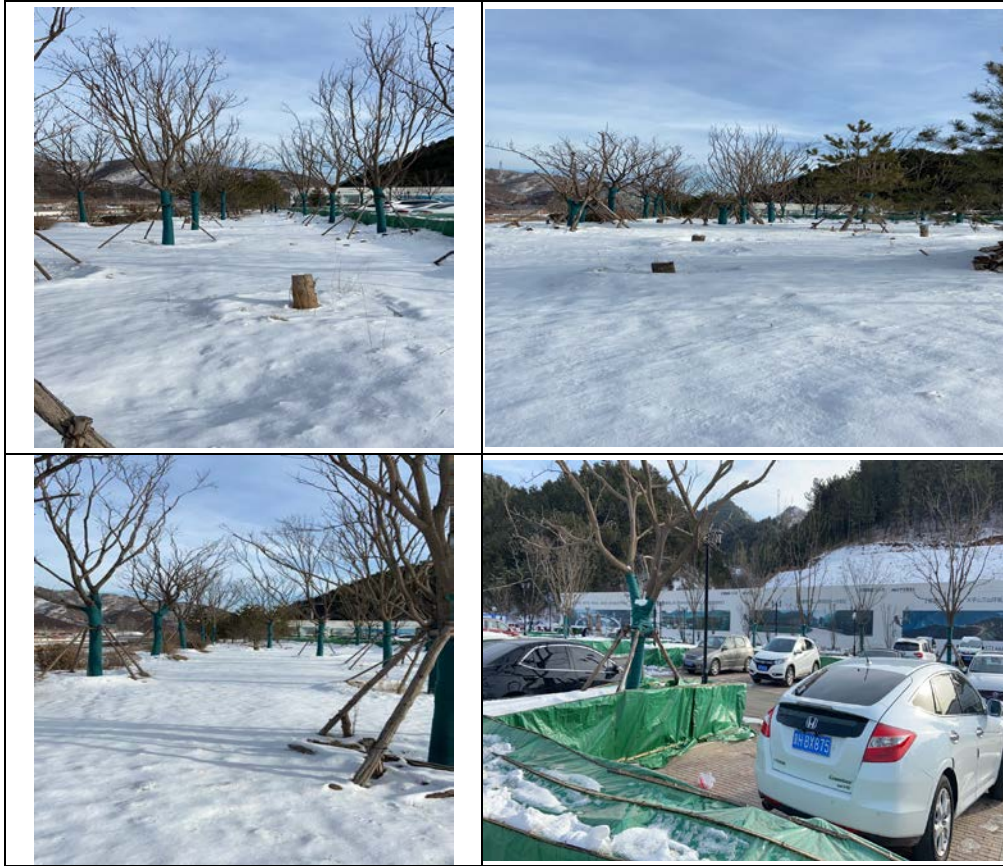
图 2-11 地块现状图

经过与甲方人员交谈及现场走访可知，该地块现今地面较为平整，除绿化栽种植物区域外，其余部分均铺设地砖。地块内停车场区域停有少量内部车辆，现场无工业企业垃圾堆放，基本没有生活垃圾。地块现状如图2-8。

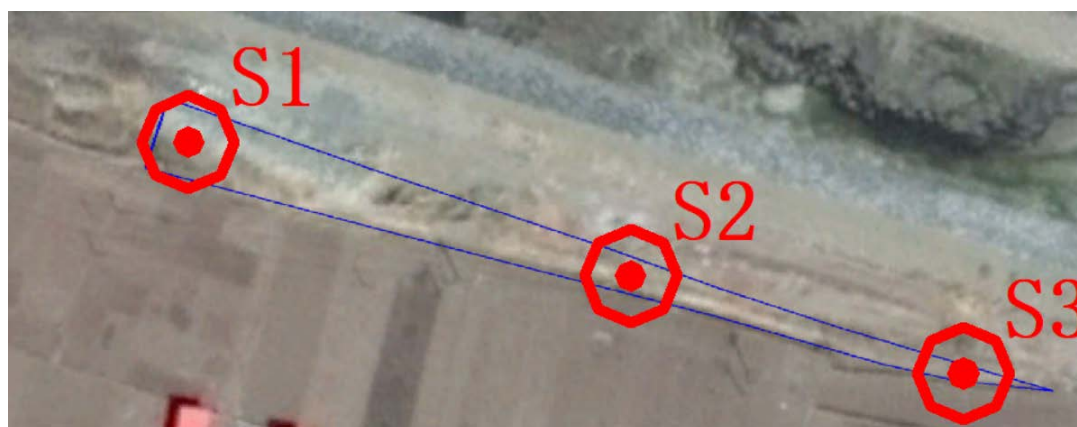
图 4-1 采样点位布设图

根据项目地块现场踏勘及前期资料调查分析，充分考虑地块的利用历史和地块本身特点，采用系统布点法，在地块内布设 3 个采样点，根据《建设用地土壤污染风险管控和修复监测技术导则》（HJ25.2-2019）和地块地质情况确定采样

深度。具体点位布设情况见图 4-1。

根据现场勘测结果，1 号孔钻进 4 米遇到片麻岩，无法继续钻进，基岩本身隔污性能较好，因此在 4 米处选择终孔；2 号孔填土下为碎石土，钻进困难，综合考虑地块及周边使用历史，在钻机无法钻进的深度 6 米处选择终孔；3 号孔钻进 8 米仍为粉黏土，由于粉黏土防污性能较好，污染物在这一层扩散能力已经较弱，综合考虑地块及周边使用历史，在 8 米处选择终孔。

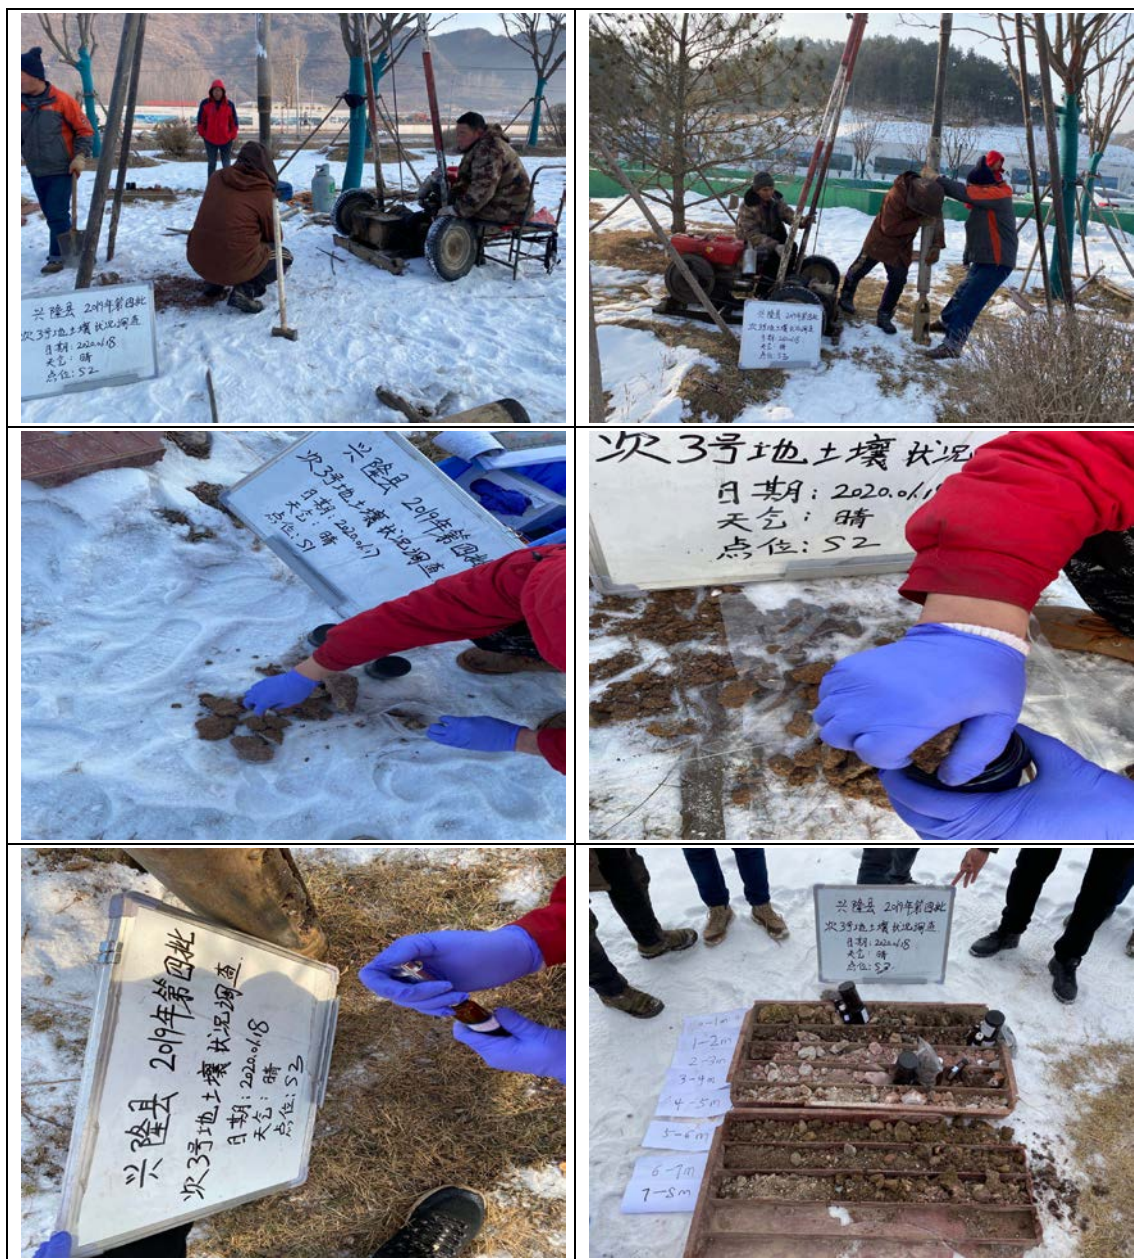
图 4-2 现场采样图

采样层次：地块土层主要分5层，前期现场共布设3个土壤采样点，共采集土壤样品7份（含平行样1份），监测项目主要为建设用地土壤污染风险管控标准规定的基础45项（包括重金属和无机物7项、挥发性有机物27项、半挥发性有机物 11项）以及有机农药类和石油烃（C₁₀~C₄₀）。表 4-1为现场采样情况统计表，现场采样照片见图 4-2，具体采样记录和照片详见附件。

针对该地块环境情况及现场采样要求，本次现场采集土壤样品采用 SH30 冲击式钻机，进行钻进取土。

土壤采集，在每层采样点处向下采集柱状土样，再取土芯作为土壤样品；挥

发性有机物样品采集使用一次性专业采集工具进行取样，用刮刀提出约 1-2cm 表层土壤，在新的土壤切面使用非扰动采样器快速采集样品。采样过程中佩戴手套。为避免不同样品之间的交叉污染，每采集一次样品更换一次新手套。如果未变层，则继续向下直至变层为止进行取样。
