# 兴隆县 2018 年度第十批次建设用地 13 号地块 土壤污染状况调查报告

委托单位：兴隆县自然资源和规划局

编制单位：河北靓源环保工程有限公司

编制日期：二〇二〇年三月

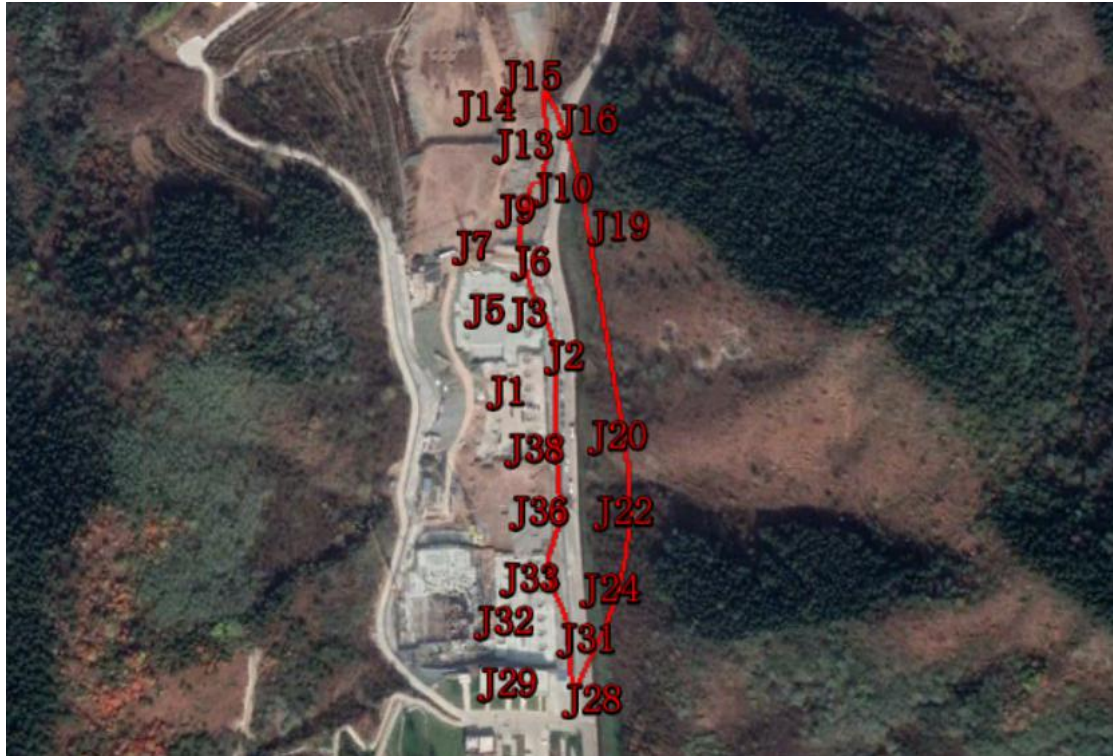
图 1-1 地块调查范围示意图

本次调查地块为兴隆县2018年度第十批次建设用地13号地块，地块面积16244.4m<sup>2</sup>，调查范围详见图1-1红色线框内，拐点坐标见表1-1。

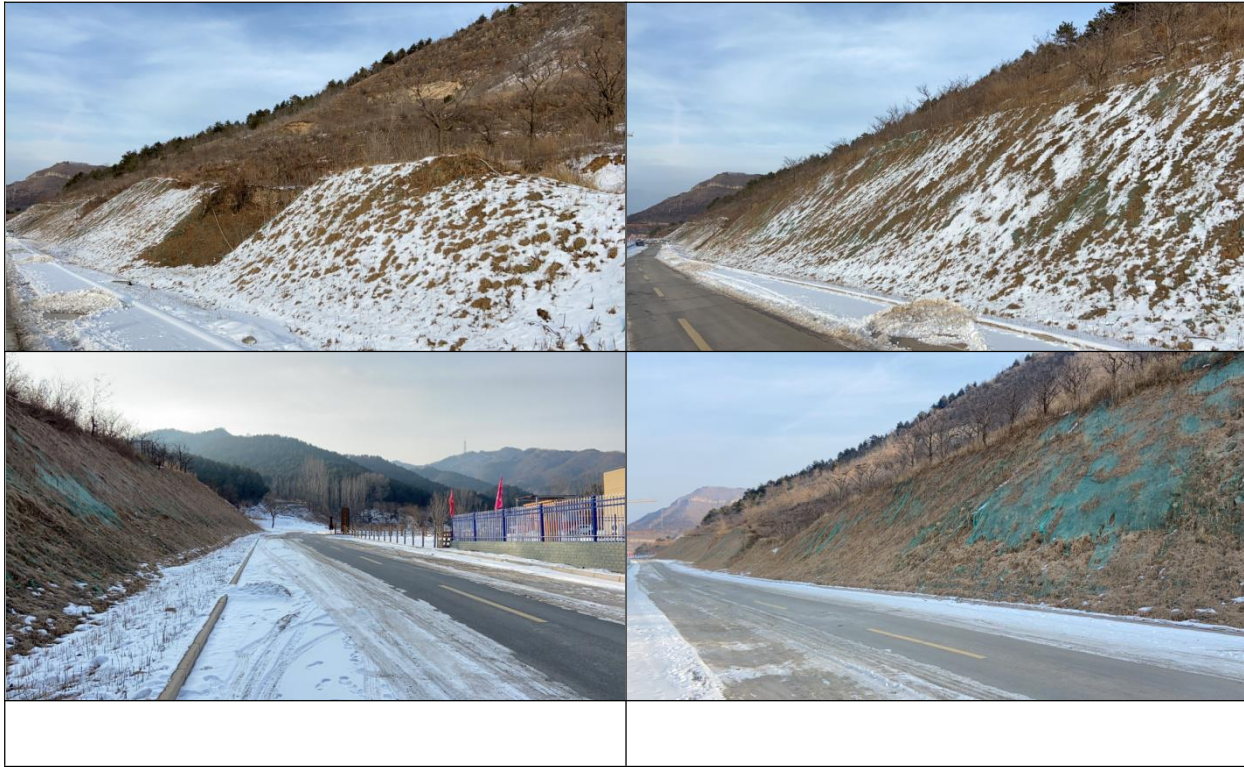
图 2-14 地块现状图

经过与甲方人员交谈及现场走访可知，当前地块西半部分主要为硬化路面，东半部分为山坡林地。地块现状如图2-14。

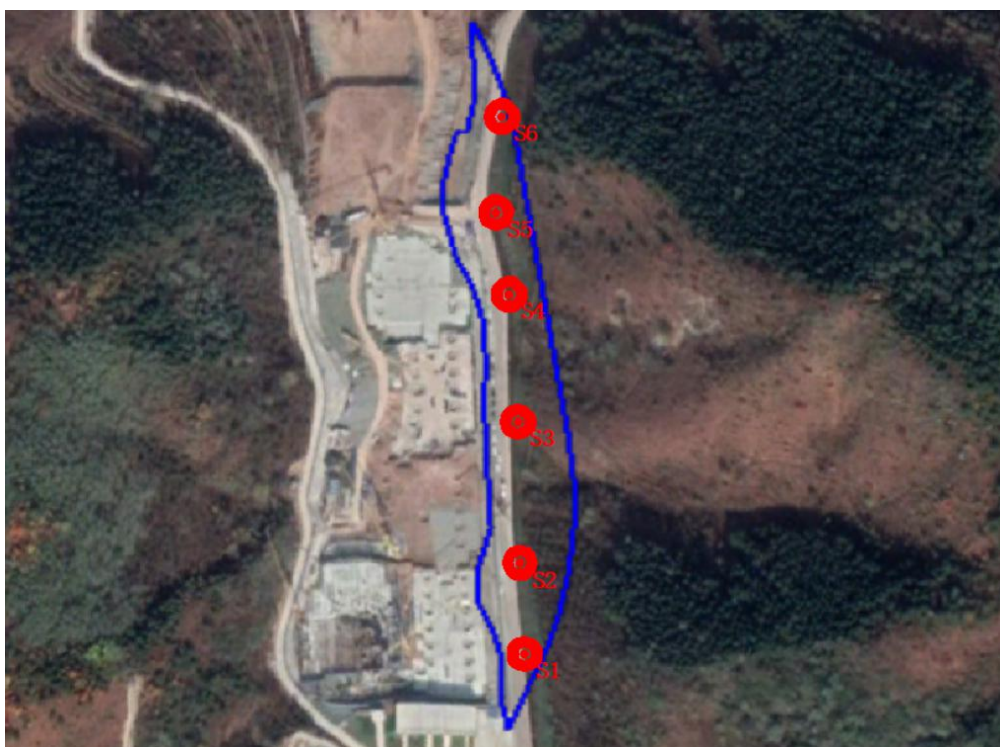
图 4-1 采样点位布设图

参考《建设用地土壤污染状况调查技术导则》（HJ25.1-2019），本地块面积  $16244.4\text{ m}^2$ ，结合污染识别结果及地块现状，本地块土壤监测点位采取系统布点法进行布点，按照  $52\text{m} \times 52\text{m}$  网格，布设 6 个采样点。

根据项目地块现场踏勘及前期资料调查分析，充分考虑地块的利用历史和地块本身特点，采用系统布点法，在地块内布设 6 个采样点，根据《建设用地土壤污染风险管控和修复监测技术导则》（HJ25.2-2019）和地块地质情况确定采样深度。具体点位布设情况见图 4-1。

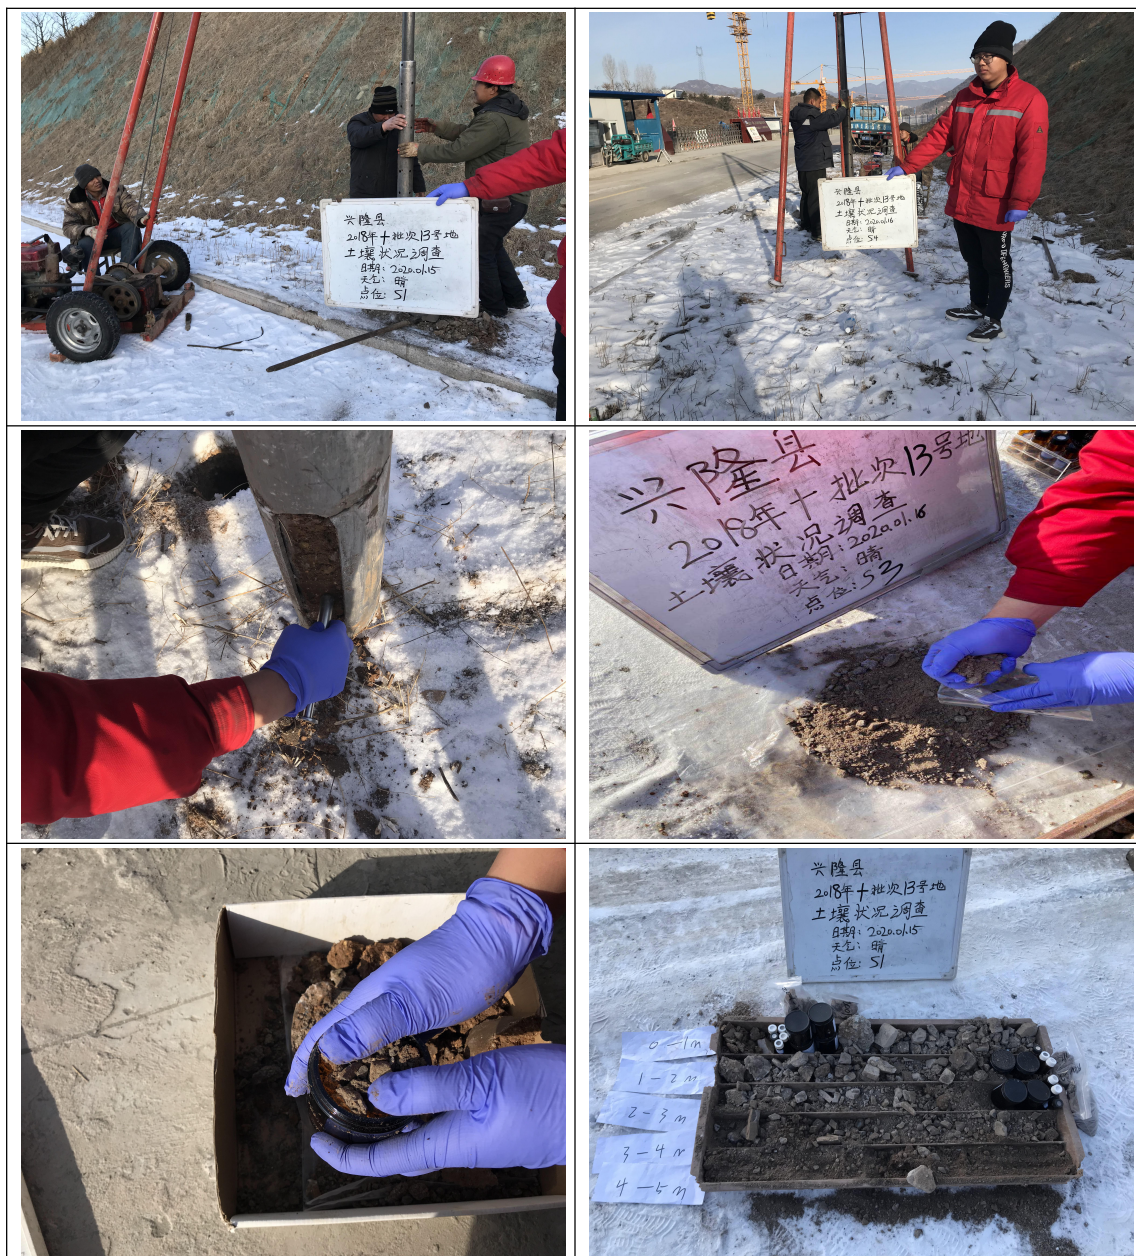
图 4-2 现场采样图

采样层次：取样的土层主要有6层，前期现场共布设6个土壤采样点，共采集土壤样品10份（含平行样1份），监测项目主要为建设用地土壤污染风险管控标准规定的基础45项（包括重金属和无机物7项、挥发性有机物27项、半挥发性有机物 11项）以及有机农药类和石油烃（C<sub>10</sub>~C<sub>40</sub>）。表4-1为现场采样情况统计表，现场采样照片见图 4-2，具体采样记录和照片详见附件。

土壤采集，在每层采样点处向下采集柱状土样，再取土芯作为土壤样品；挥发性有机物样品采集使用一次性专业采集工具进行取样，用刮刀提出约 1-2cm 表层土壤，在新的土壤切面使用非扰动采样器快速采集样品。采样过程中佩戴手套。为避免不同样品之间的交叉污染，每采集一次样品更换一次新手套。如果未变层，则继续向下直至变层为止进行取样。
